ODA プロジェクト:ケニア・カプサベツ浄水場ポンプ据付工事

プロジェクト名「The Project for Augmentation of Water Supply System in Kapsabet Town」。

2011年3月24日から2011年4月23日までケニア・カプサベツ浄水場増設プロジェクト向けポンプ据付工事が行われた。標高2000m近いところにある山間の僻地では水は極めて大切なもので、常に不足している。だんだん大きくなっていく町にきれいな水を十分に供給する為には不可欠なプロジェクトだ。ポンプとしてもっとも厳しい水質である温泉、海水用水中モータポンプ専門メーカーのおかもとポンプが技術力を活かし、このプロジェクトに参加した。

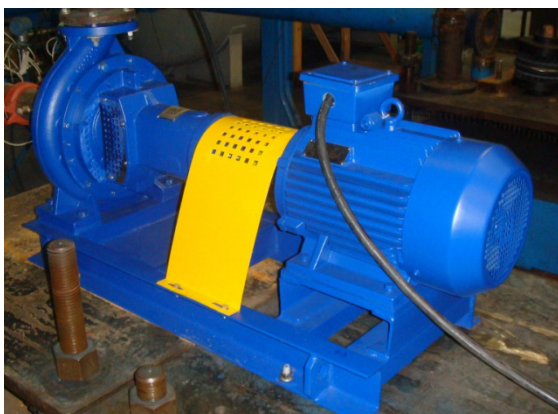
水処理用の水及び浄水場内の用水を供給する。

用水ポンプには50Hz、4ポールモータが付いているので回転速度は2ポールモータの半分になる。洗浄水タンクに水を溜め、沈殿池に洗浄用水を供給する役割を長期間トラブルなく果たすため、羽根車とマウスリングにステンレス材質を採用し、かつメカニカルシールを搭載して耐久性を一段と引き上げた。

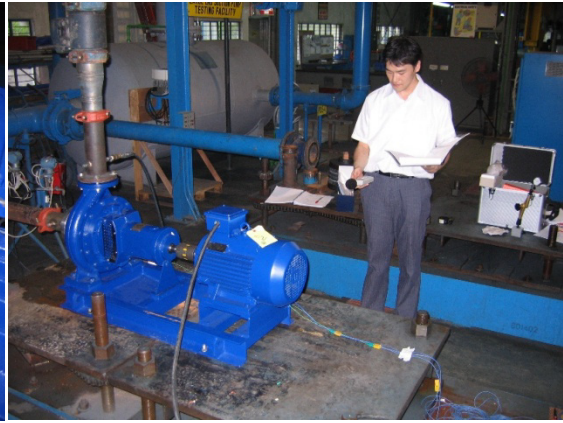
送水ポンプと同様に芯出し測定、2 時間連続運転ベアリング温度測定、ベアリング振動測定、騒音測定、塗膜等の工場検査が行われた。

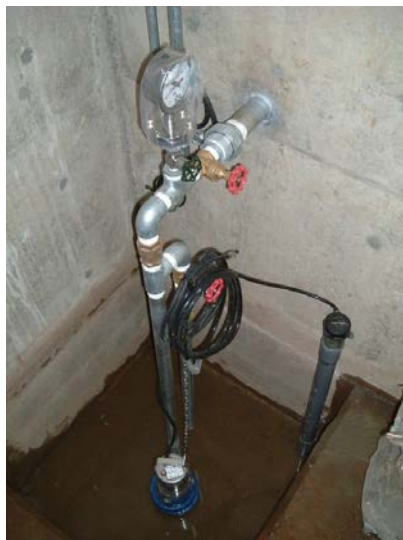
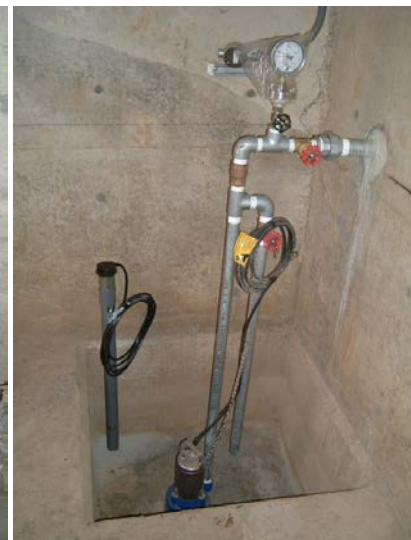
据付工事は排水ポンプ、用水ポンプ、送水ポンプの順に進めるように計画を立てた。上は据付けが終わった排水ポンプの写真。ドレインピットが小さい為、吐出配管にはポンプ起動頻度を調節するバイパス配管が付いているのが特徴だ。ポンプ制御は電極棒方式で水位によって自動的に運転される。

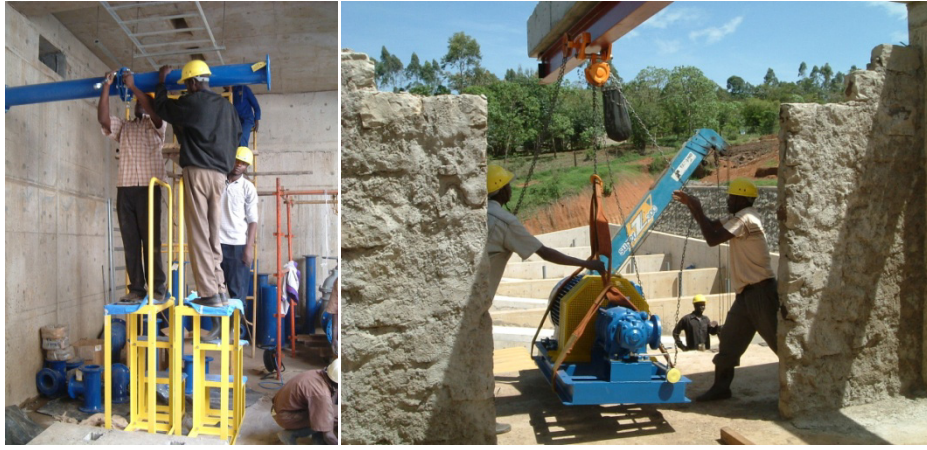
ポンプ室内配管工事と機械、配管架台の運搬・搬入作業など本格的な作業が始まった。ポンプハウスの1階まではユニックで運搬し、そこからは天井に取り付けられているホイストを用いてポンプを地下1階のポンプ室に搬入した。

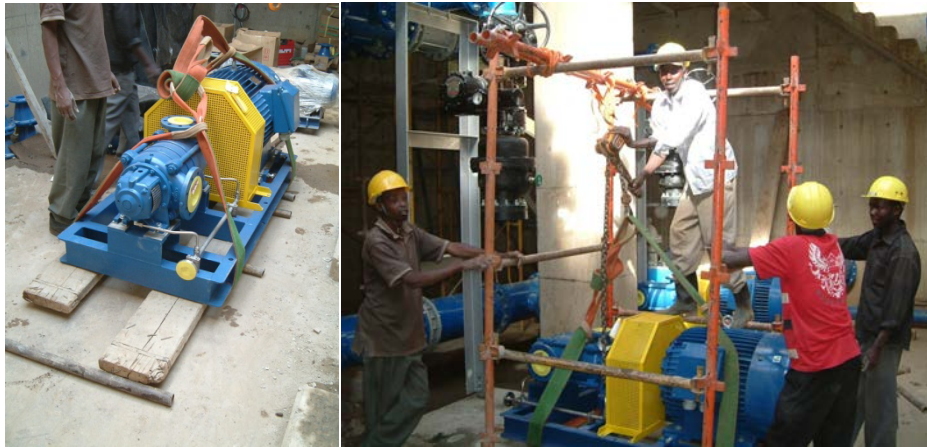
しかし、これからが問題だ。1トンを超える重量物を人力で扱うのは大変なことだ。それに現地で手に入る道具や機械と言っても足場とチェインブロックが精いっぱいだ。足場を組んでチェインブロックで持ち上げる作業を数十回繰り返してやっと送水ポンプを基礎の上に乗せることができた。

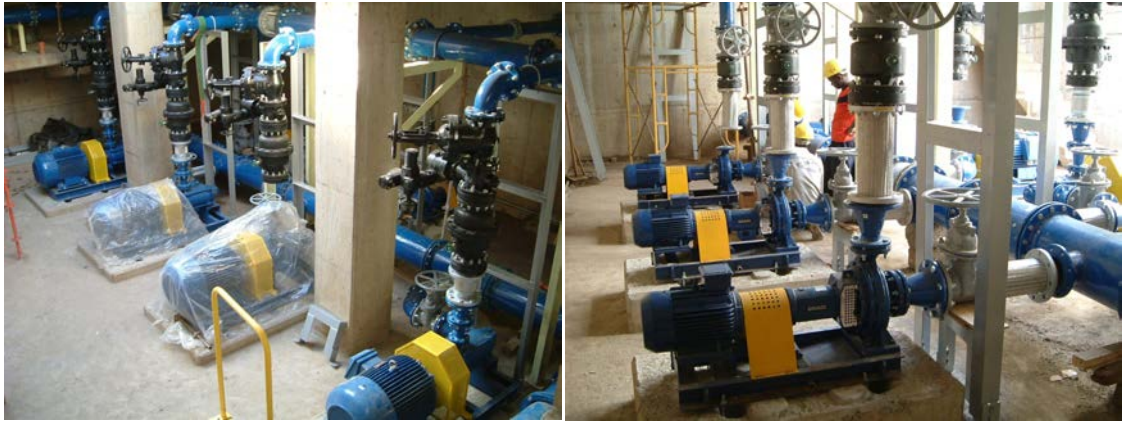
これで送水ポンプと用水ポンプの据付作業が無事に終わった。ポンプ室の壁の向こうにある貯水槽にきれいに処理された水が溜まってから試運転及び現地検査を進める予定だ。果たして、このプロジェクトは成功に終わるだろうか。
